Rehabilitación de foro al aire libre, en el parque de La Cristiana,  
municipio de Chapala, Jalisco.

PARQUE LA CRISTIANA  
ACCIONES DE AUDITORIO

REHABILITACIÓN PARQUE DE LA CRISTIANA, CHAPALA, JALISCO. SIOP-E-DREDR-OB-LP-0482-2026

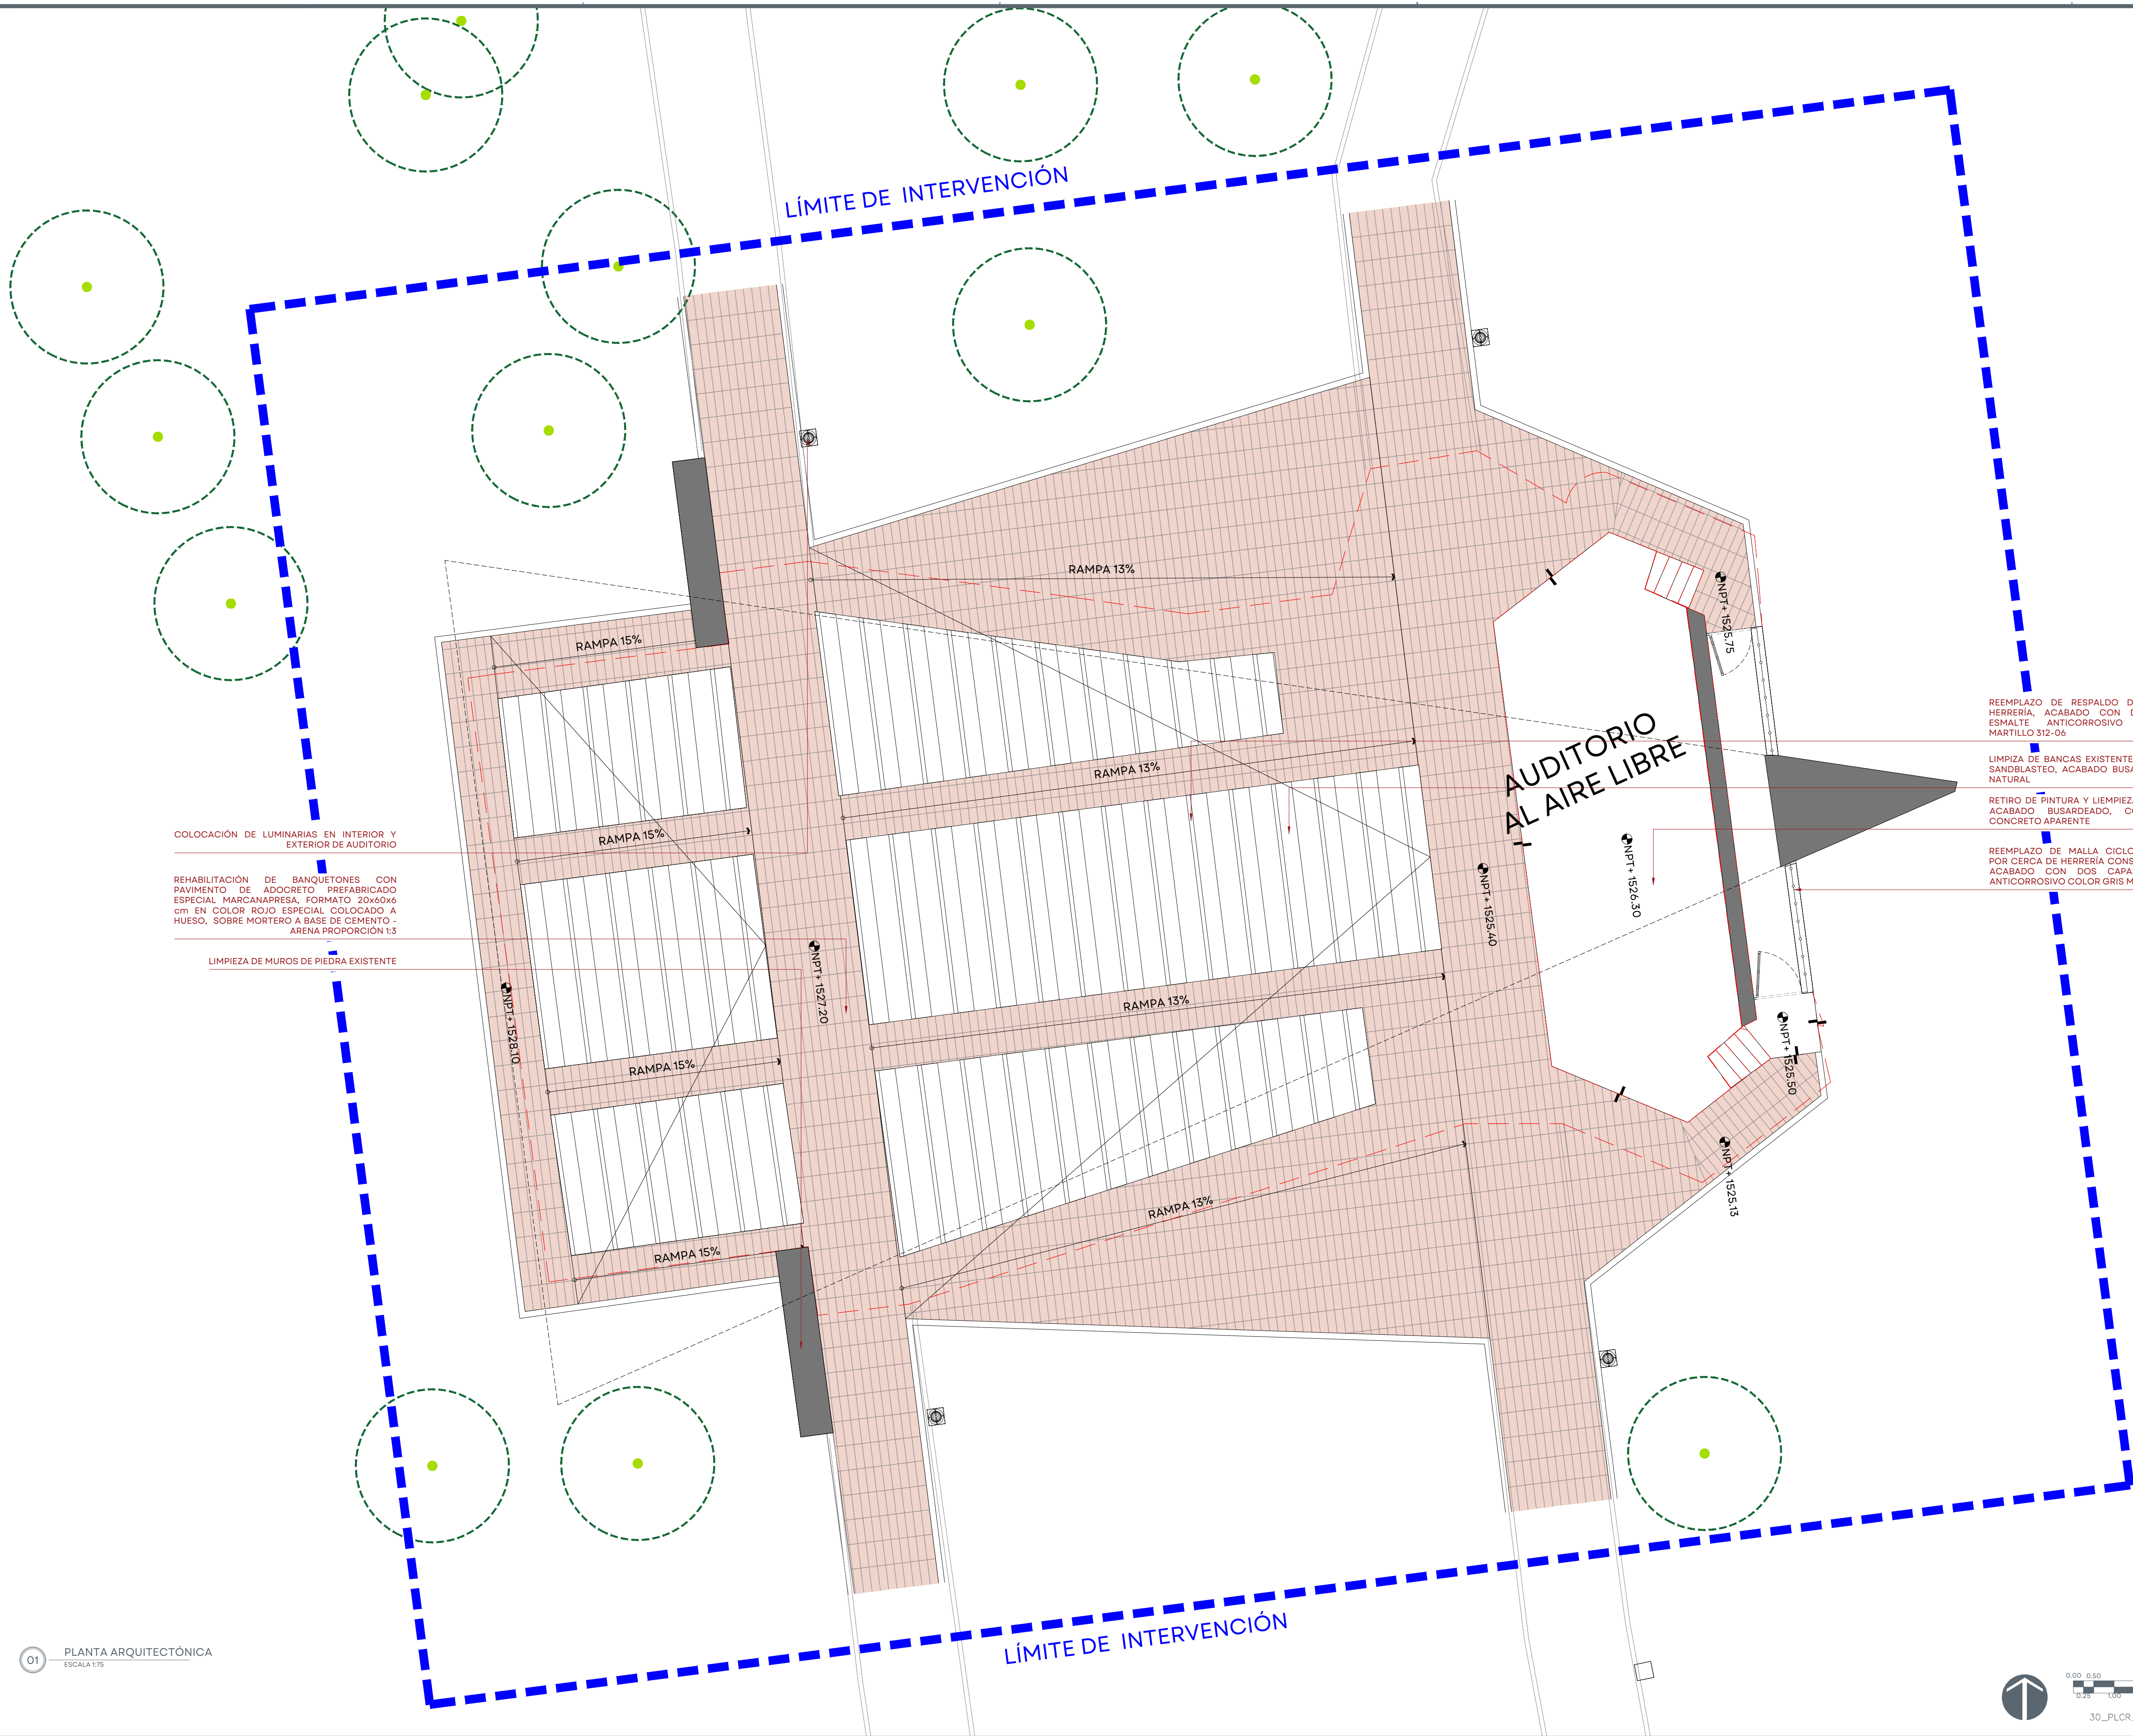
COLOCACIÓN DE LUMINARIAS EN INTERIOR Y EXTERIOR DE AUDITORIO

REHABILITACIÓN DE BANQUETONES CON PAVIMENTO DE ADOPRETO PREFABRICADO ESPECIAL MARCANAPRESA, FORMATO 20x60x6 cm EN COLOR ROJO ESPECIAL COLOCADO A HUESO, SOBRE MORTERO A BASE DE CEMENTO - ARENA PROPORCIÓN 1:3

LIMPIEZA DE MUROS DE PIEDRA EXISTENTE

REEMPLAZO DE RESPALDO DE BANCAS POR HERRERIA, ACABADO CON DOS CAPAS DE ESMALTE ANTICORROSIVO COLOR GRIS MARTILLO 312-06

LIMPIEZA DE BANCAS EXISTENTES POR MEDIO DE SANDBLASTEO, ACABADO BUSARDEADO COLOR NATURAL

RETIRO DE PINTURA Y LIMPIEZA DE ESCENARIO, ACABADO BUSARDEADO, COLOR NATURAL CONCRETO APARENTE

REEMPLAZO DE MALLA CICLONICA EXISTENTE POR CERCA DE HERRERIA CONSTRUIDA EN SITIO, ACABADO CON DOS CAPAS DE ESMALTE ANTICORROSIVO COLOR GRIS MARTILLO 312-06

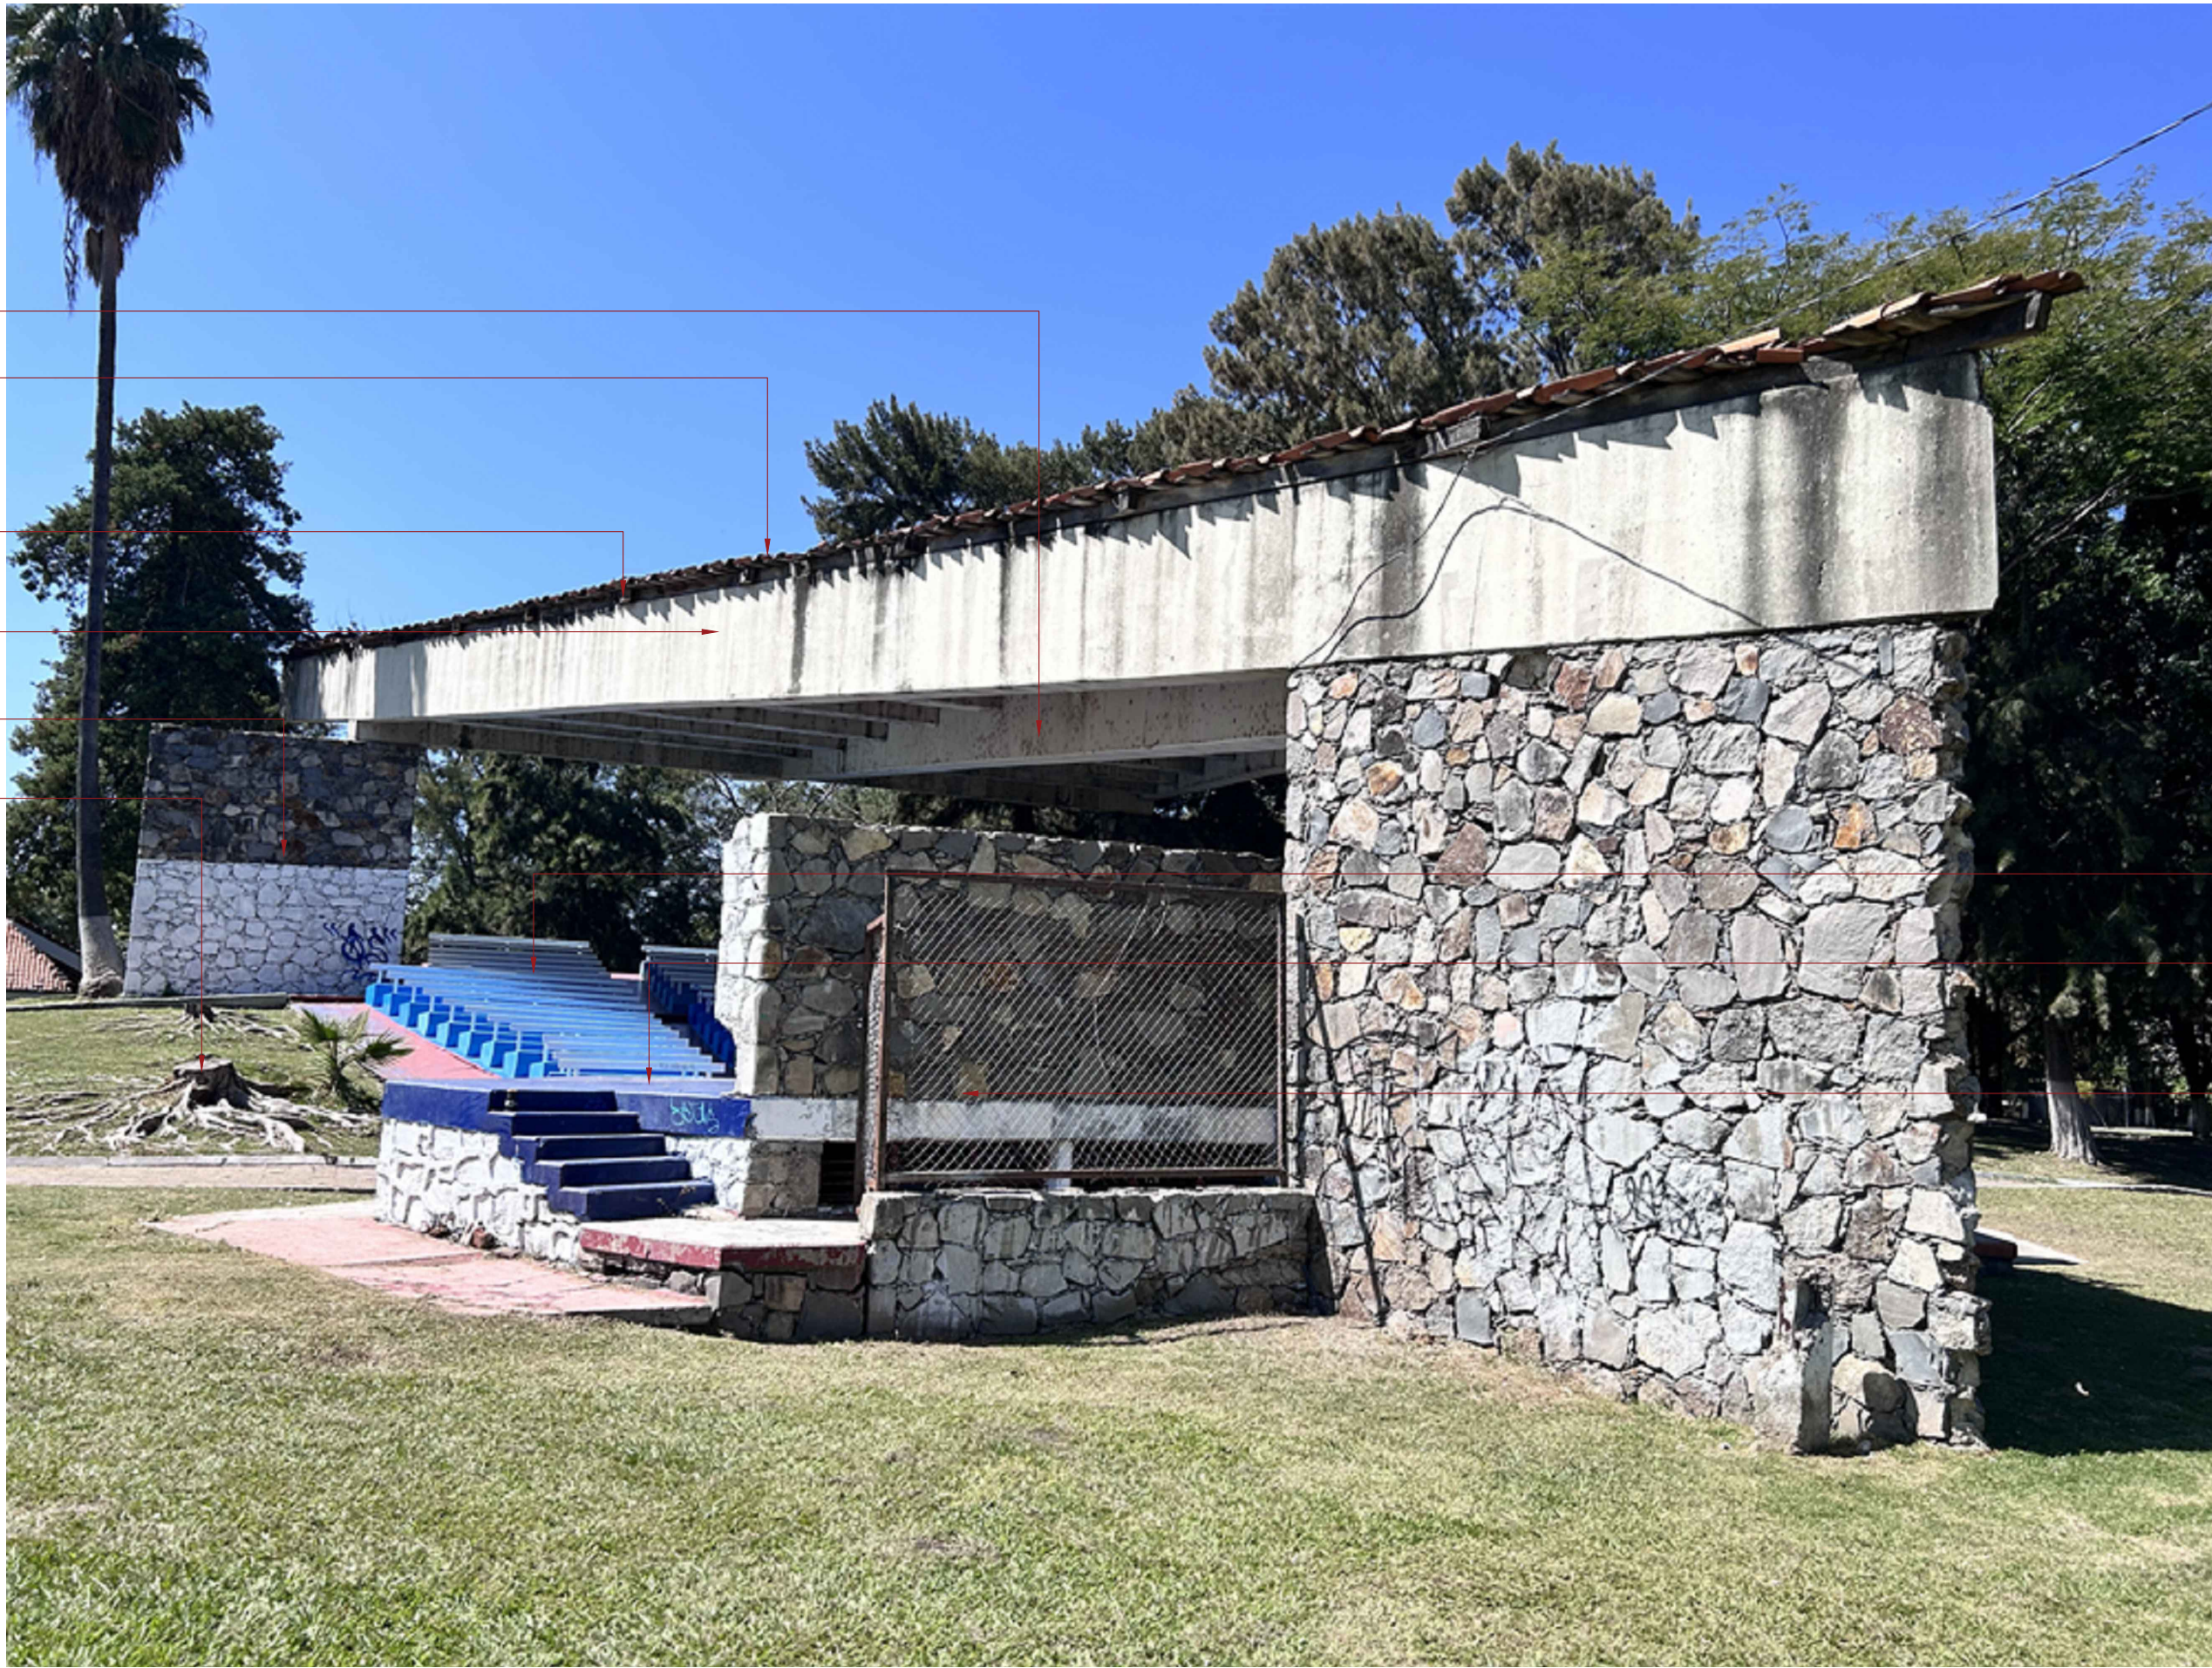
01 ACCIONES EXTERIOR - AUDITORIO  
S/E

INCORPORACIÓN DE LUMINARIAS EN INTERIOR Y EXTERIOR DE AUDITORIO

REEMPLAZO DE TEJAS EN CUBIERTA EXISTENTE

REEMPLAZO DE ESTRUCTURA DE MADERA EXISTENTE POR ESTRUCTURA METÁLICA, ACABADO CON DOS MANOS DE ESMALTE ANTICORROSIVO SEMI-MATE AQUA 100 TOTAL COLOR HUMO JS-14 MARCA COMEX

TRABE DE CONCRETO EXISTENTE, ACABADO BUSARDEADO COLOR APARENTE

LIMPIEZA DE MUROS DE PIEDRA EXISTENTE

RETIRO DE TOCÓN

LIMPIEZA DE BANCAS EXISTENTES POR MEDIO DE SANDBLASTEO, ACABADO BUSARDEADO COLOR NATURAL

RETIRO DE PINTURA Y LIMPIEZA DE ESCENARIO, ACABADO BUSARDEADO, COLOR NATURAL CONCRETO APARENTE

REEMPLAZO DE MALLA CICLÓNICA EXISTENTE POR CERCIA DE HERRERIA CONSTRUIDA EN SITIO, ACABADO CON DOS CAPAS DE ESMALTE ANTICORROSIVO COLOR GRIS MARTILLO 312-06

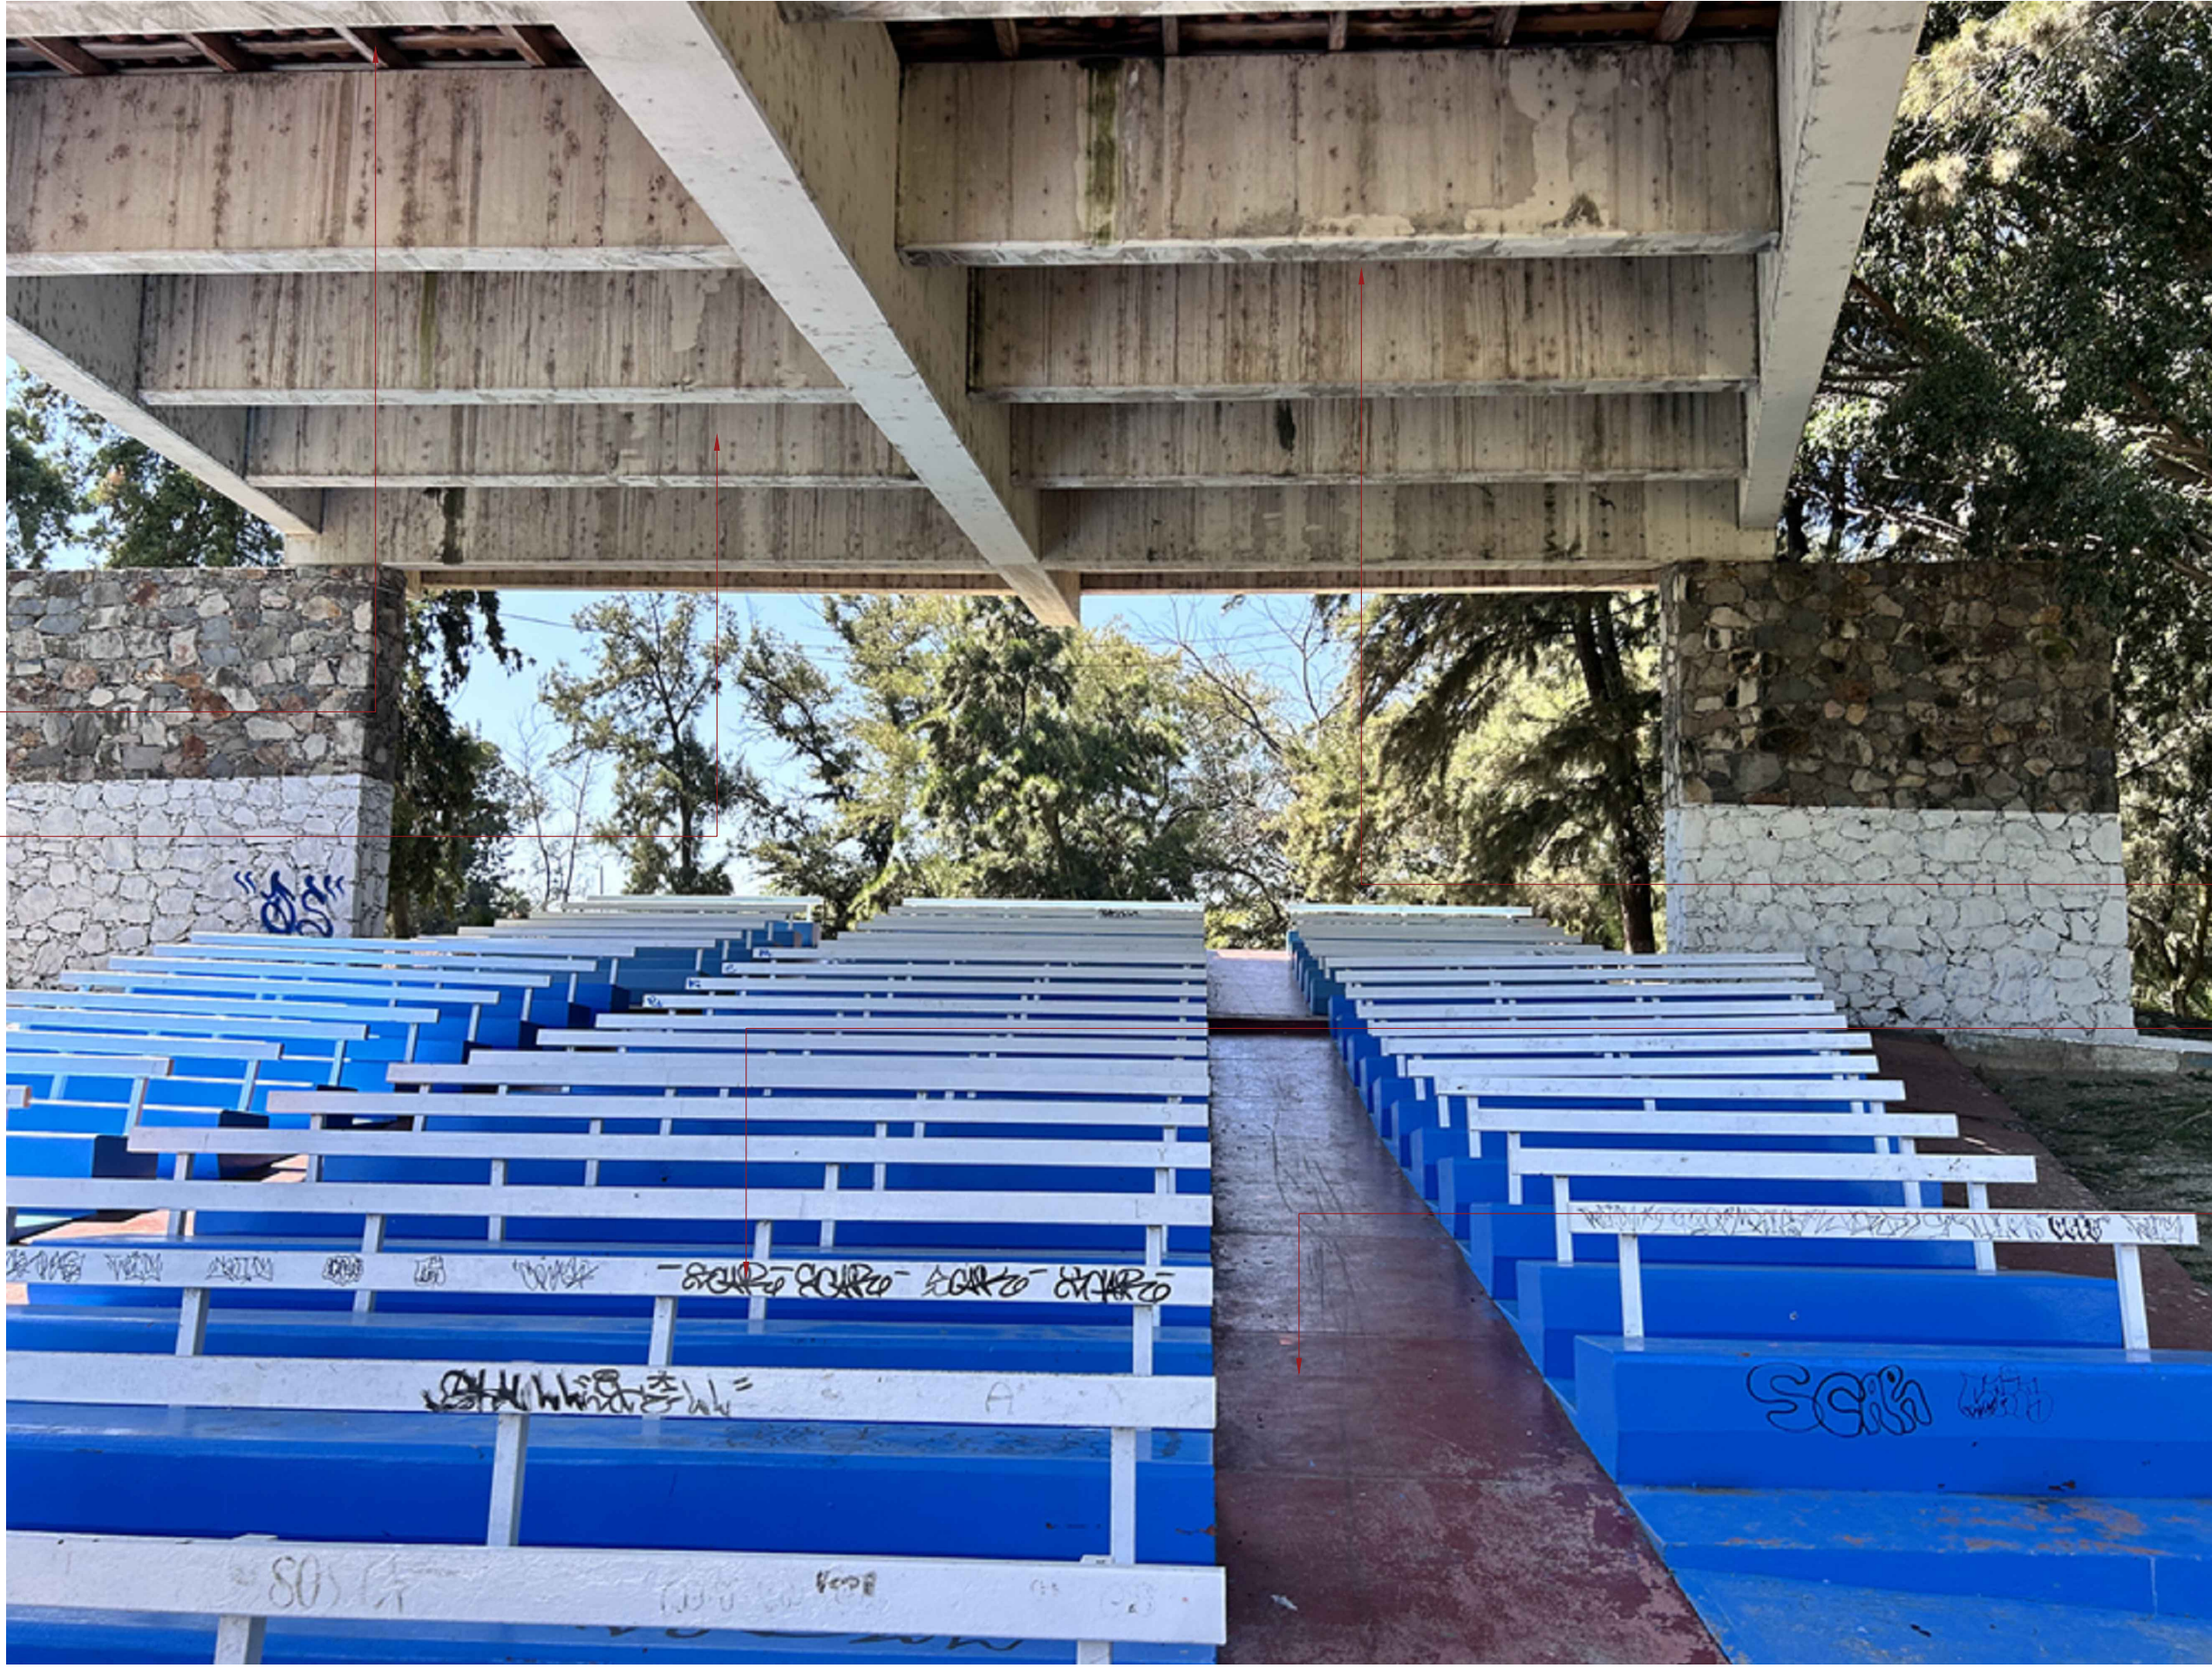
02 ACCIONES INTERIOR - AUDITORIO  
S/E

REEMPLAZO DE ESTRUCTURA DE MADERA EXISTENTE POR ESTRUCTURA DE METÁLICA, ACABADO CON DOS MANOS DE ESMALTE ANTICORROSIVO SEMI-MATE AQUA 100 TOTAL COLOR HUMO JS-14 MARCA COMEX

TRABE DE CONCRETO EXISTENTE, ACABADO BUSARDEADO COLOR APARENTE

COLOCACIÓN DE ILUMINACIÓN A INTERIOR Y EXTERIOR DE AUDITORIO

REEMPLAZO DE RESPALDO DE BANCAS POR HERRERIA, ACABADO CON DOS CAPAS DE ESMALTE ANTICORROSIVO COLOR GRIS MARTILLO 312-06

REHABILITACIÓN DE BANQUETONES CON PAVIMENTO DE ADOCRETO PREFABRICADO ESPECIAL MARCANAPRESA, FORMATO 20x60x6 cm EN COLOR ROJO ESPECIAL COLOCADO A HUESO, SOBRE MORTERO A BASE DE CEMENTO - ARENA PROPORCIÓN 1:3
